Restaurierung einer altbayrischen Gitarre

Durchgeführt am: 02.04.2015 (überarbeitet am: 01.02.2018)
Von: Jonas Anatol Schneelee - Meisterwerkstatt für Gitarrenbau

1. Bestandsaufnahme

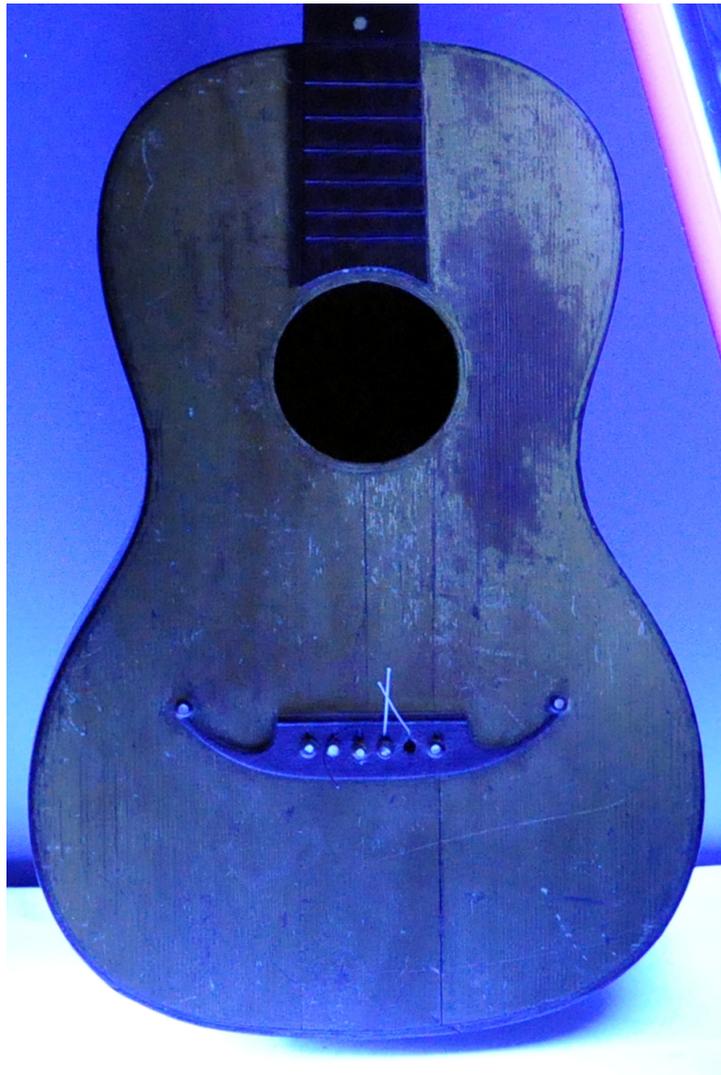
Vorderansicht

An diesem Instrument ist deckenseitig deutlich zu erkennen, dass vor allem im Bereich des Schallochs Lack durch Bespielen abgetragen wurde (dunkle Flächen). Bei der Lackart handelt es sich um Schellack. Das zeigt die Fluoreszenz unter der Betrachtung von UV-Licht. Lack in anderer chemischer Zusammensetzung ist deckenseitig nicht verwendet worden. Solche Retuschen heben sich farblich deutlich ab (siehe Rückansicht des Bodens 1.3.2).

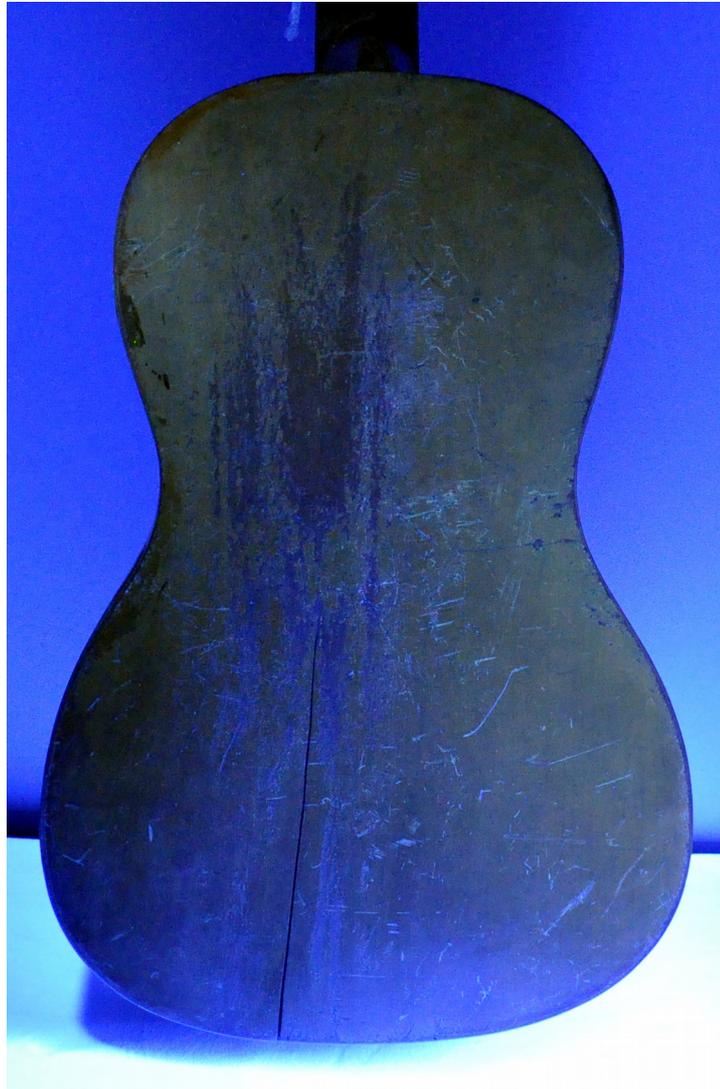
Rückansicht

Es sind dunkle Flächen zu erkennen, an denen der Schellack abgerieben ist. Rotbraune Konzentrationen im Bereich des Ober- und Mittelbogens deuten auf Retuschen hin.

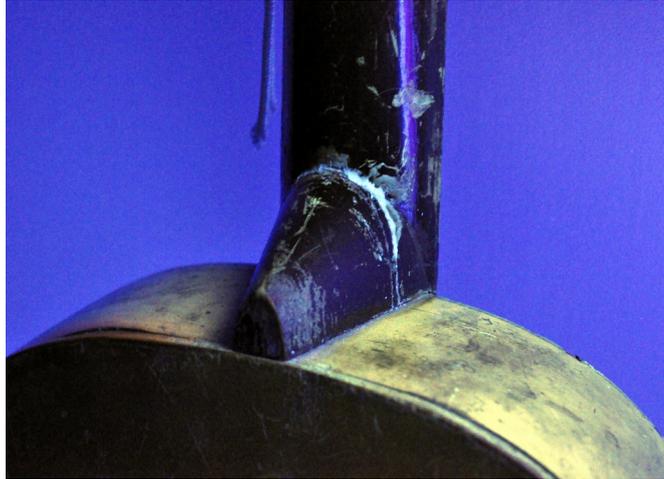
Detail Halsfuß

Ein geleimter Bruch wird unter UV-Licht deutlich als weiß fluoreszierende Naht erkennbar. Es handelt sich um Weißleim. Dieses Instrument hatte offensichtlich einen größeren Schaden.

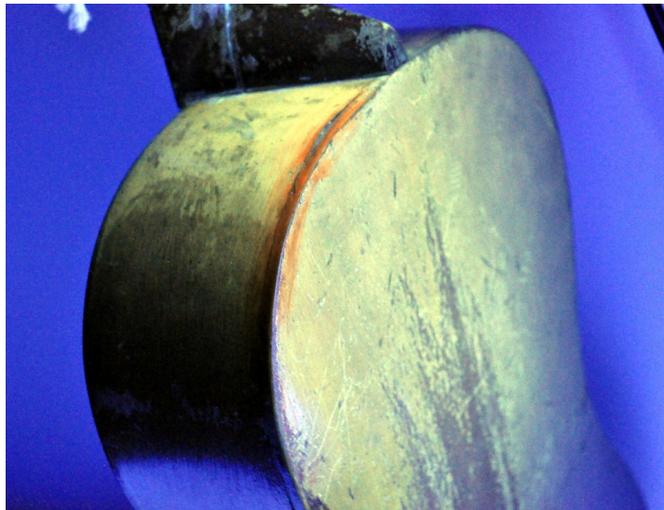
Detail Oberbug

In diesem Aufnahmewinkel sind retuschierte Stellen gut zu erkennen.

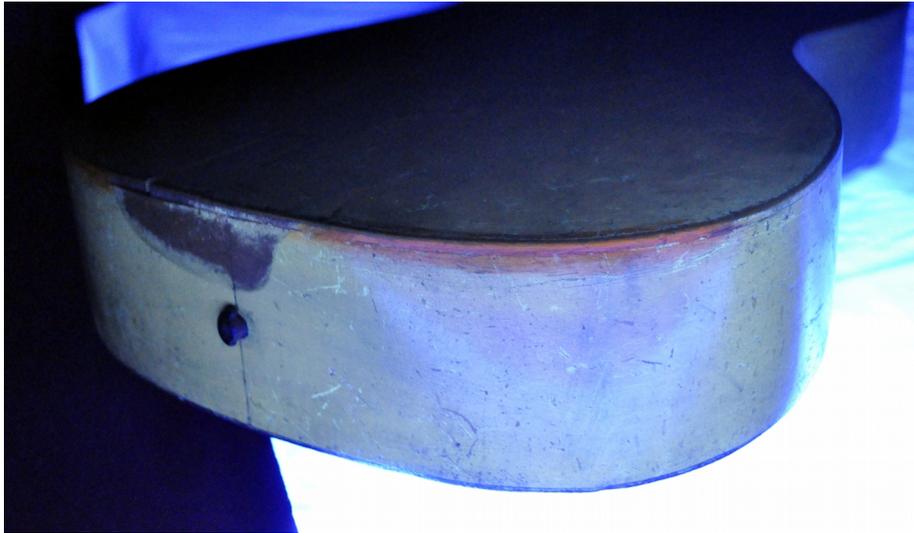
Detail Unterbug

Die dunklen und retuschierten Stellen stammen von einer Reparatur bei der versucht wurde, die Zargen mit dem Boden bündig zu schleifen.

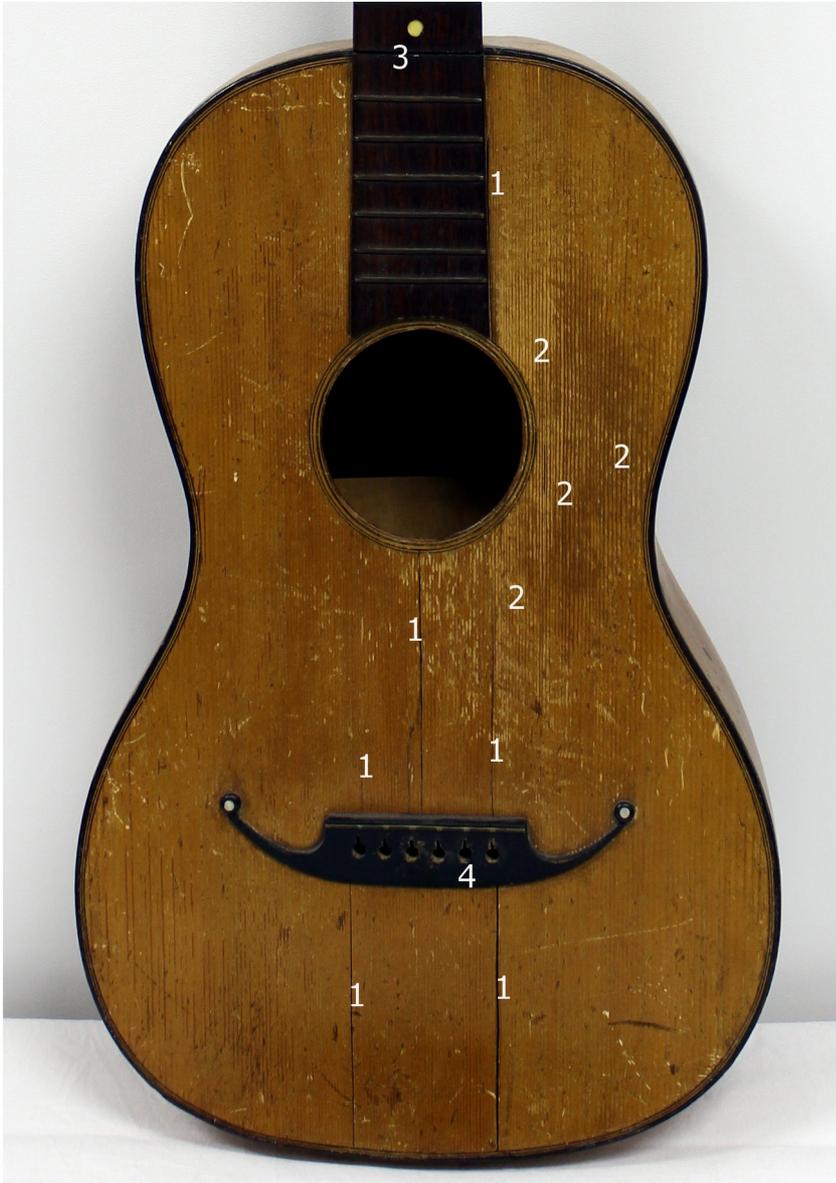
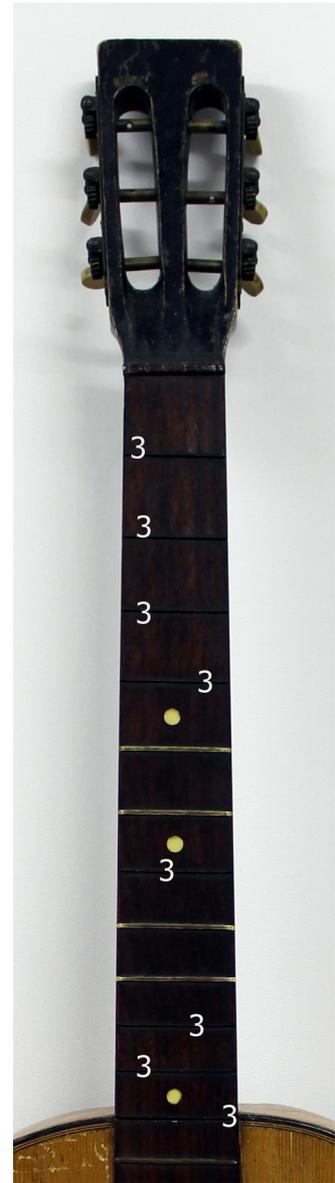
Deckenseitig sind vor allem Trockenrisse und fehlendes Lackmaterial für das Schadensbild verantwortlich. Am Hals fehlen diverse Bundstäbchen, welche entweder durch gleiches Material ersetzt oder komplett ausgetauscht werden müssen.

- 1= Trockenrisse
- 2= Fehlender Oberflächenschutz
- 3= Fehlender Bunddraht
- 4= Fehlender Pin (h-Saite)

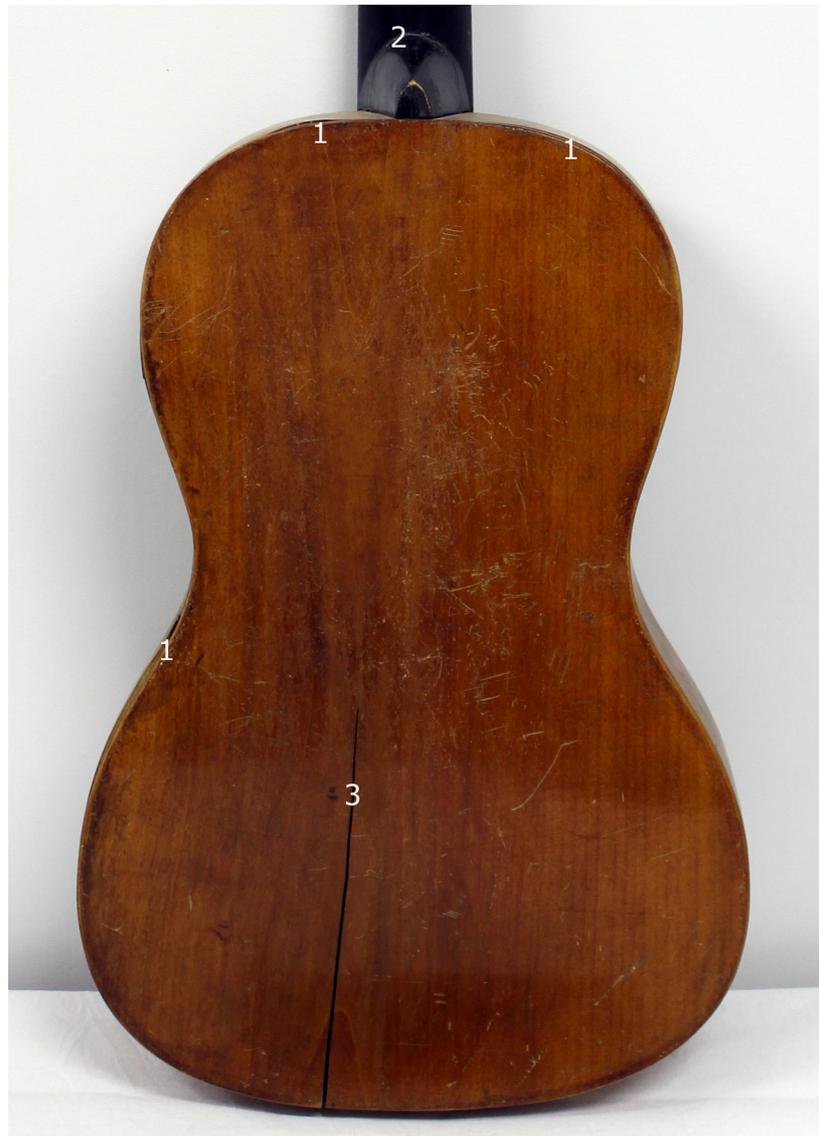
Vor allem im Bereich der Bodenbalken ist der Zargenkranz nach außen verworfen. Hier wurde beim Bau der Gitarre unberücksichtigt gelassen, dass die Bodenbalken in ihrer Länge etwas gekürzt werden müssen, um beim Schwinden des Bodens nicht gegen die Zargen zu drücken. Die Dauerbelastung bedingt das Einreißen bzw. Durchbrechen der Zargen. Um weitere Schäden zu vermeiden müssen die Bodenbalken gekürzt werden.

- 1= Verwerfung / offene Fugen
- 2= Leimspuren vergangener Reparatur
- 3= Trockenriss

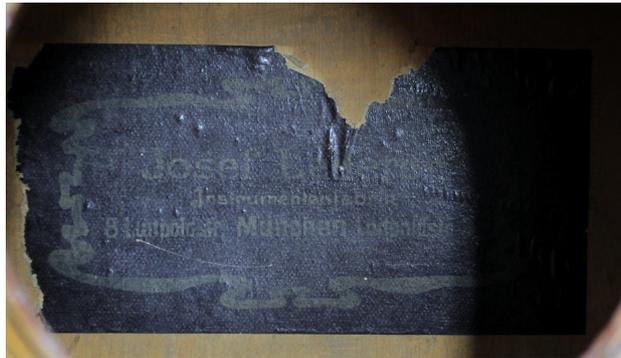
3.1 Instrumentenzettel

Der Zettel des Instrumentenbauers ist stark verfärbt und einige Teile fehlen. Zu erkennen ist der Erbauer und die Herkunft der Gitarre: *Josef Lederer, Instrumentenfabrik 8 Luitpoldstr. München*
Eine Jahreszahl oder Instrumentennummer ist nicht aufgedruckt.

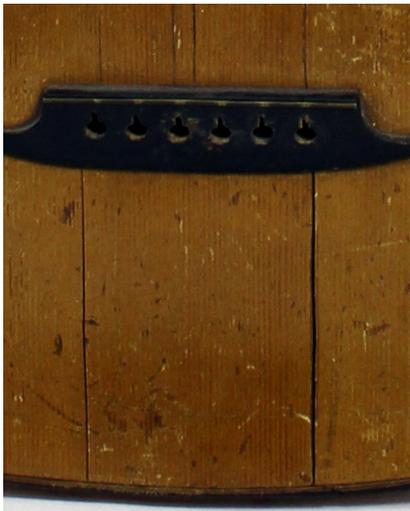
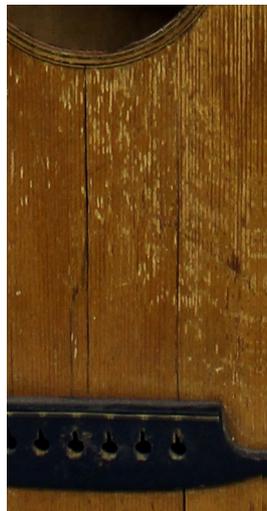
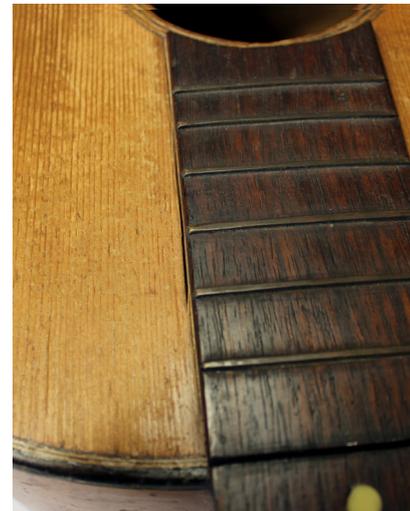
3.2 Deckenrisse

Sämtliche Trockenrisse durchziehen die Decke. Sie sind vor allem im Bereich der Mitte und an der Griffbrettkante stark ausgeprägt.

Das Ausspannen der Deckenrisse sollte problemlos verlaufen, da durch die feste Außenform von innen und außen gearbeitet werden kann. Entscheidend ist vor allem die passende Holz Auswahl und exaktes Einpassen der Späne. Es kann mit Zeder gearbeitet werden, da das Holz einen ähnlichen Farbton wie die gealterte Fichtendecke hat. Alle Späne (auch der Bodenspan) müssen gering tiefer als das Niveau der Decke und des Bodens eingelegt werden, um nach dem Trocknen der Verleimung nichts verputzten zu müssen, bzw. nach dem Retuschieren und Lackieren keine Erhebung in diesen Bereichen durch die Materialzugabe zu bekommen.

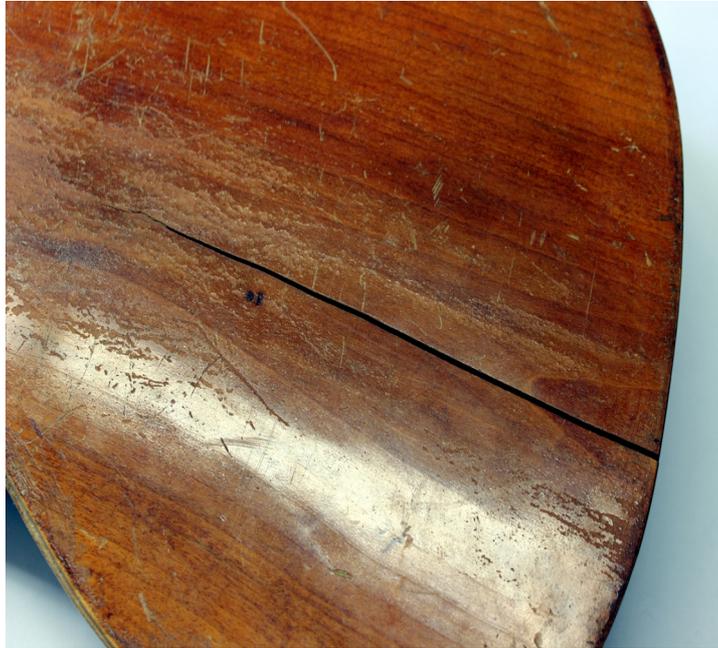
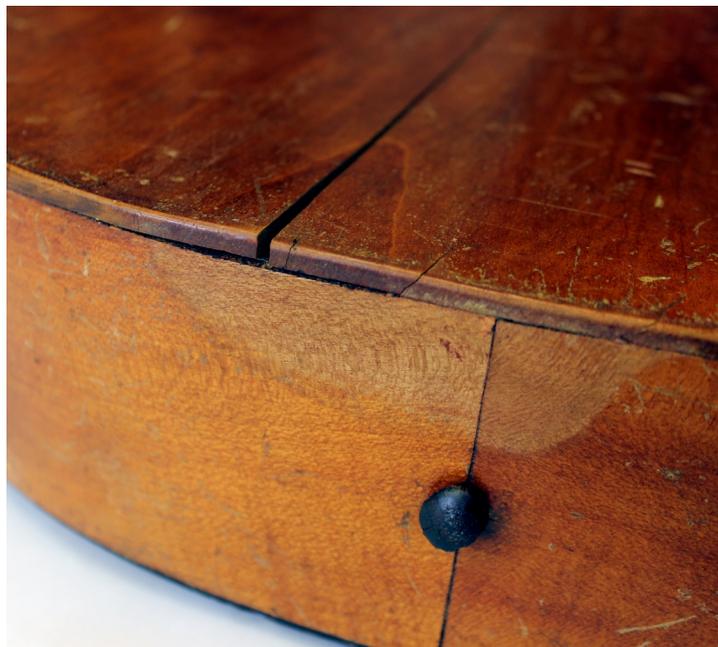
3.3 Bodenriss

Ein großer Trockenriss am Boden mit deutlicher Verwerfung des Niveaus stellt einen der größten Schäden am Instrument dar.

Nach dem Abnehmen des Bodens wird der Bodenriss mit Risszwingen geleimt und mit Fichtenstreifen unterfüttert. Zuvor werden sämtliche Risse mit demineralisiertem Kernseifenwasser gereinigt, um Verfärbungen zu vermeiden. Es könnte sein, dass die Spannungen des Bodens zu groß sind, um den Riss mit Risszwingen zu verleimen. Folglich würde ein passender Holzspan eingeleimt werden müssen. Evtl. sind auch die Bodenbalken lose und müssen teilweise geleimt oder entfernt und neu aufgeleimt werden. Ein Kürzen der Balken ist zudem notwendig, um weitere Schäden an den Zargen zu vermeiden.

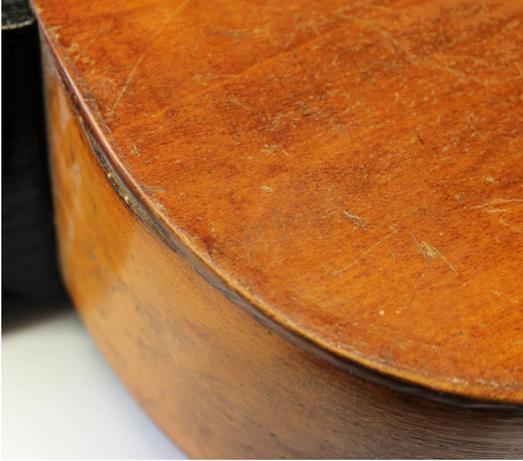
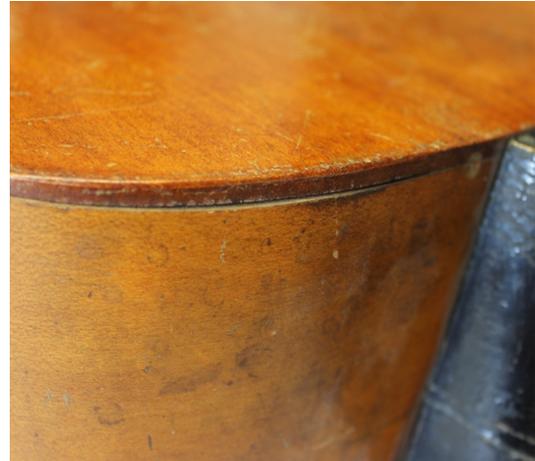
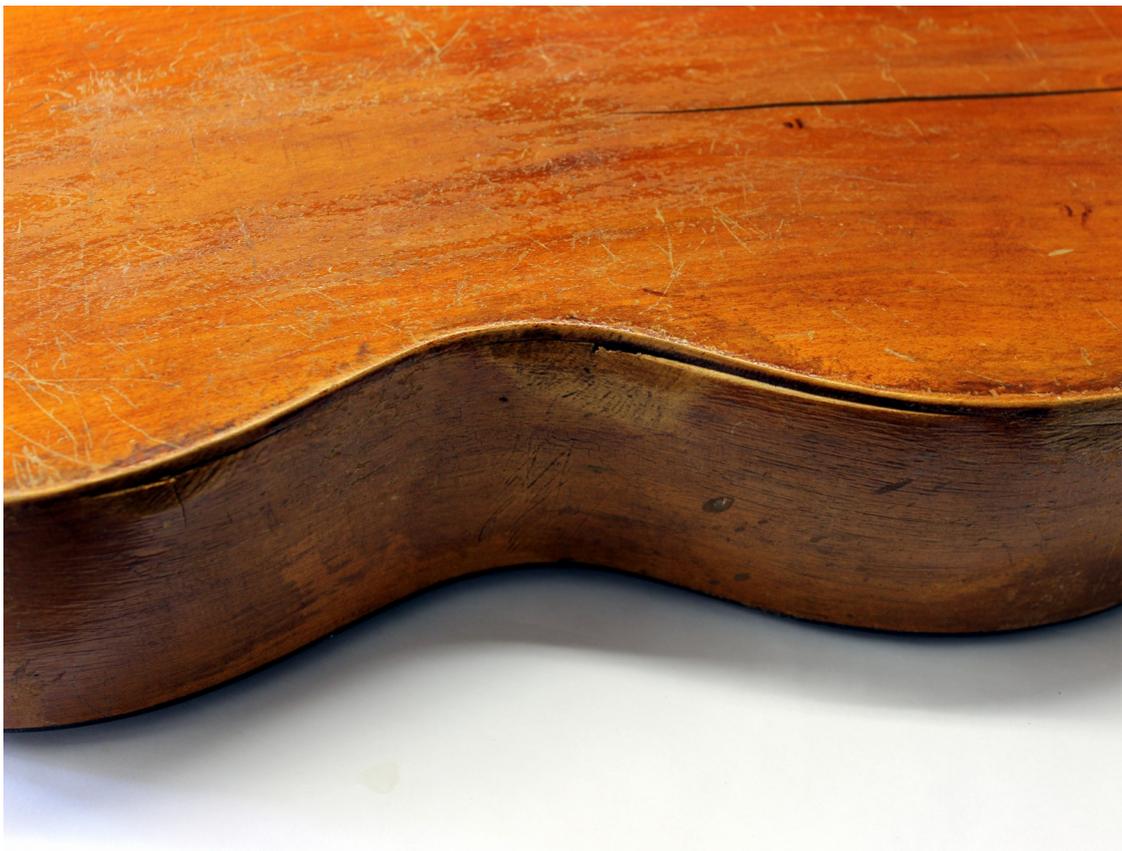
3.4 Zargenverwerfungen

An den abgebildeten Stellen ist der Zargenkranz nicht mehr bündig zum Außenriss des Bodens.

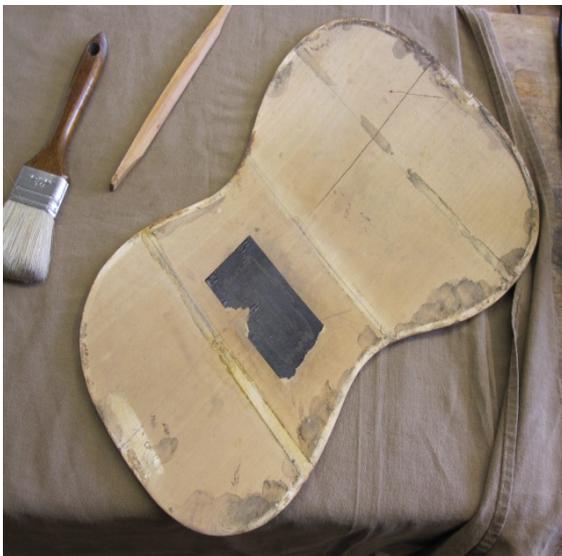
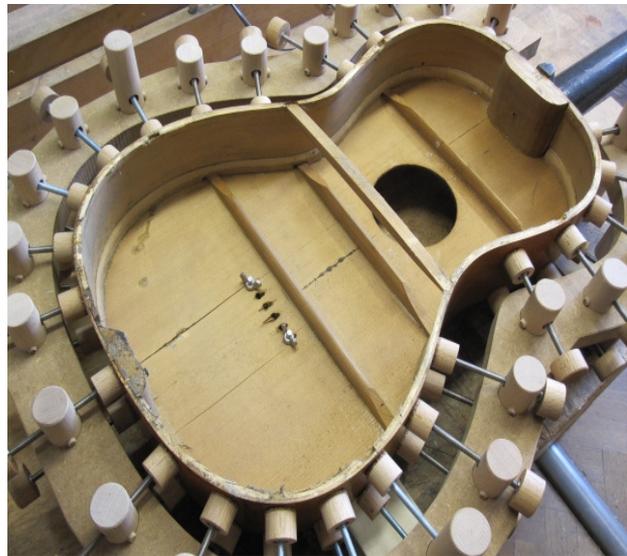
Der mittlere Bodenbalken war nur noch gering mit dem Boden verleimt. Der obere Bodenbalken löste sich sofort mit minimalem Kraftaufwand. Der unter Bodenbalken ist nicht vorhanden. Das Fehlen lässt auf einen Sturz des Instruments schließen, bei dem evtl. auch der Hals beschädigt wurde (1.3.3). Auch der Bodenriss könnte so entstanden sein, bzw. trat als späterer Trockenriss aufgrund des fehlenden Balkens und des stark gefladerten und schwindenden, einteiligen Bodens auf. Auch die Reparaturspuren der Zargen am Unterbug (1.3.5) könnten mit einem Sturz oder Schlag zusammenhängen.

Das Entfernen des Bodens bereitete keine größeren Schwierigkeiten. Nach dem Lösen der Verleimung mittels Aufmachmesser, lauwarmen Wasser und heißer Luft, lassen sich die Bodenbalken problemlos aus den Zargeneinlässen heben.

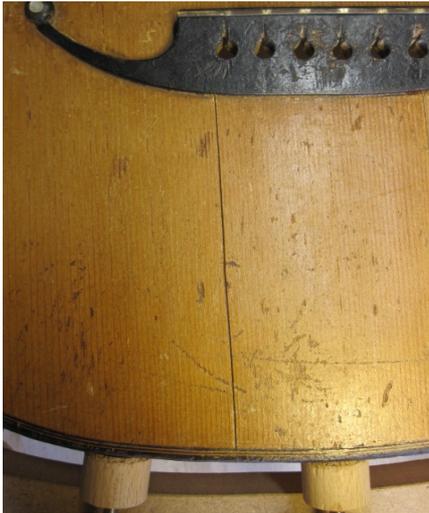
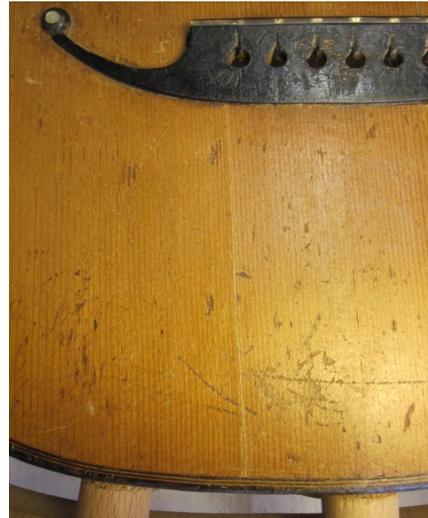
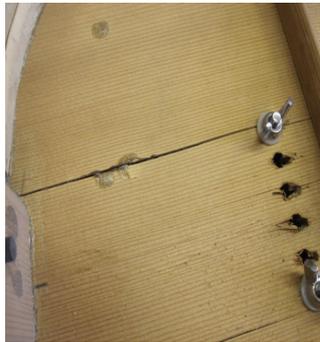
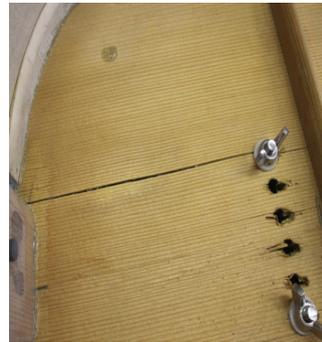
Dieser Riss wurde schon einmal geleimt. Das zeigen Leimreste zwischen den Kanten und ein größerer Leimtropfen. In diesem Fall musste auch die Deckeninnenseite etwas gereinigt werden, um später die Deckenfutter einleimen zu können.

Als Material für alle Späne wurde Zeder verwendet. Das Einleimen erfolgte mittels Hautleim.

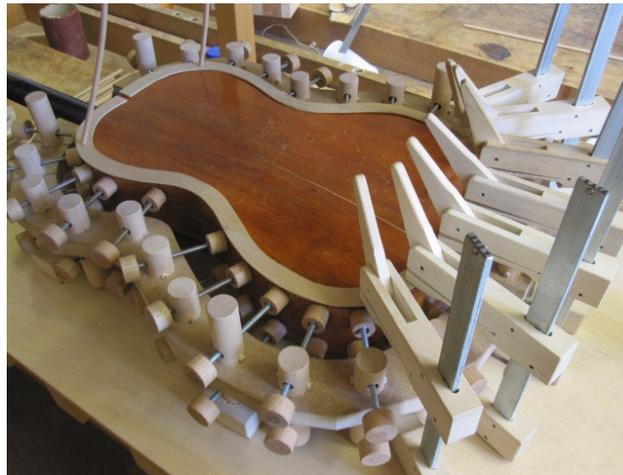
Daraufhin erfolgte das Verleimen in zwei Schritten, um bei Bedarf den Zargenkranz noch etwas in Position bringen zu können. Angefangen wurde an Unter- und Oberbug und im zweiten Schritt an den restlichen offenen Stellen. Es gelang trotzdem nur vereinzelt, die Bündigkeit wieder herzustellen. An den meisten Stellen stand der Boden ca. 0,5 mm über, was auf die verkürzten Bodenbalken zurückzuführen ist.

Zuerst wurde der Zargenkranz leicht abgerichtet und von alten Leimresten befreit. Nach einer trockenen Probeverleimung machten sich Schwierigkeiten bemerkbar, die Bündigkeit des Bodens mit dem Zargenkranz an vereinzelt Stellen zu gewährleisten.
