Restaurierung einer altbayrischen Gitarre

Durchgeführt am: 02.04.2015 (überarbeitet am: 01.02.2018)
Von: Jonas Anatol Schneelee - Meisterwerkstatt für Gitarrenbau

1. Bestandsaufnahme

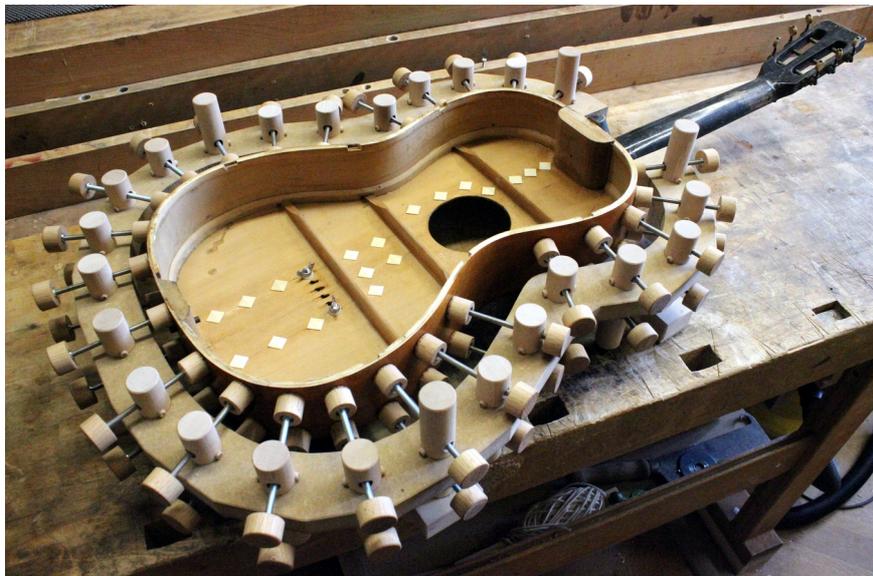
Zur Realisierung wurde ein spezieller Rahmen angefertigt, der die Gitarre in ihrem Umriss fixiert. Auf diese Weise kann verhindert werden, dass nach dem Abnehmen des Bodens der Zargenkranz nach außen kippt. Zudem wird das Einlegen der Späne in die Trockenrisse vereinfacht, das Instrument gestützt und gewährleistet, dass der Halswinkel und die Mensurlänge nach dem Aufleimen des fertigen Bodens unverändert bleiben.

Nach genauerer Untersuchung wurde beschlossen, den Boden der Gitarre zu lösen, um alle Behandlungen ausführen zu können.

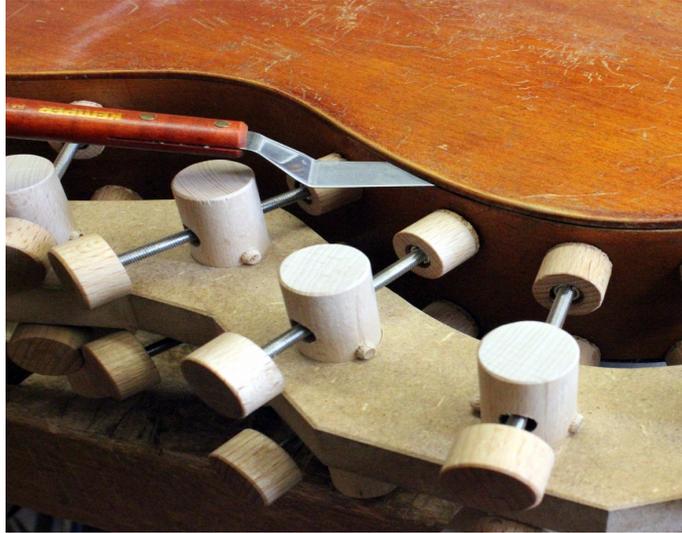
6.1 Abnehmen des Bodens

Das Entfernen des Bodens bereitete keine größeren Schwierigkeiten. Nach dem Lösen der Verleimung mittels Aufmachmesser, lauwarmen Wasser und heißer Luft, lassen sich die Bodenbalken problemlos aus den Zargeneinlässen heben.

Der mittlere Bodenbalken war nur noch gering mit dem Boden verleimt. Der obere Bodenbalken löste sich sofort mit minimalem Kraftaufwand. Der unter Bodenbalken ist nicht vorhanden. Das Fehlen lässt auf einen Sturz des Instruments schließen, bei dem evtl. auch der Hals beschädigt wurde (1.3.3). Auch der Bodenriss könnte so entstanden sein, bzw. trat als späterer Trockenriss aufgrund des fehlenden Balkens und des stark gefladerten und schwindenden, einteiligen Bodens auf. Auch die Reparaturspuren der Zargen am Unterbug (1.3.5) könnten mit einem Sturz oder Schlag zusammenhängen.
